Evaluación de Daños y Pérdidas por eventos climáticos

BOLIVIA
2013 - 2014

La Unidad de Análisis de Políticas Sociales y Económicas (UDAPE) y el Banco Mundial, tienen el agrado de presentar el documento de **Evaluación de daños y pérdidas por Eventos Climáticos** suscitados entre octubre 2013 y mayo 2014.

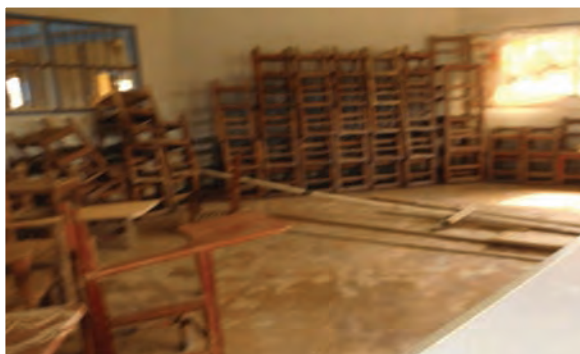
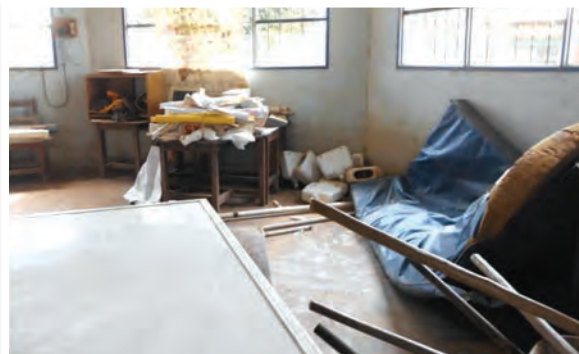
Fotografía 5.1.2 Mobiliario educativo y equipamiento afectado

Se estimaron los daños en el equipamiento, mobiliario y material de las unidades educativas

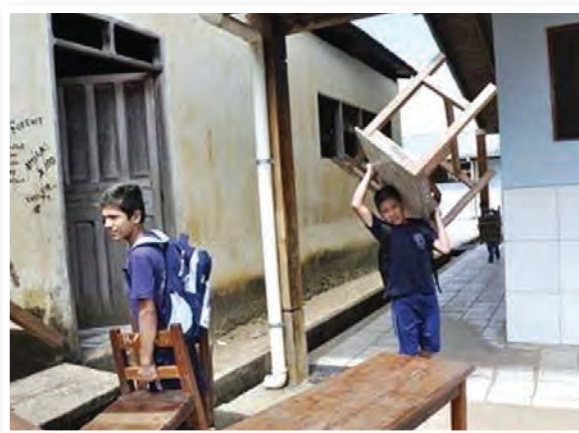
Fotografía 5.1.3 Unidad Educativa utilizada como albergue

Se han reportado 31 unidades educativas que fueron utilizadas como albergues, estimando un requerimiento de Bs 376.460 para rehabilitarlas (Tabla 5.1.7).

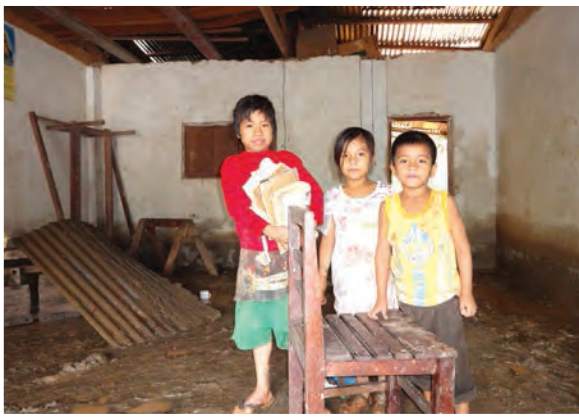
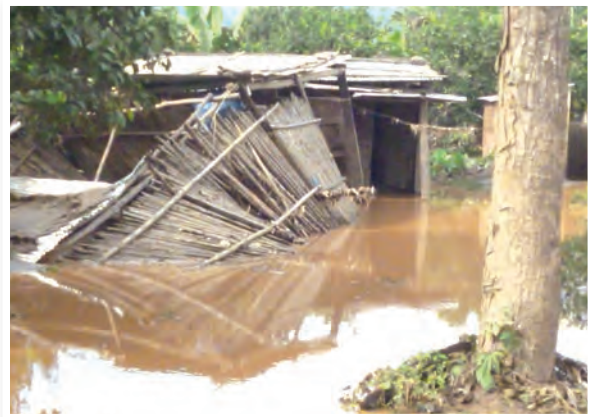
Fotografía 5.3.1 Viviendas inundadas en el departamento de Beni.

Los principales daños ocasionados al sector se concentraron en los departamentos de Beni, Cochabamba y La Paz que son los departamentos que presentaron mayor intensidad en los eventos climáticos (fuertes lluvias, inundaciones y deslizamientos de terrenos).

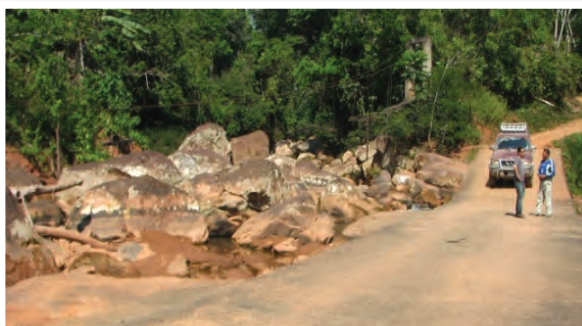
Fotografía 6.1.1 Caminos departamentales y vecinales dañados

El sector transporte fue uno de los sectores más afectados por las altas precipitaciones pluviales, inundaciones y deslizamientos de tierra, en cuanto se refiere a la infraestructura. Muchos tramos y componentes de las carreteras, tanto de la Red Vial Fundamental – RVF como Departamental y Municipal han sido parcial o totalmente deteriorados: pavimento, plataforma, cunetas, muros de contención, alcantarillas, taludes y puentes; además de derrumbes de las laderas que interrumpieron el tránsito vehicular y de personas por períodos hasta de cuatro meses; la verificación de campo realizada en varias comunidades y Municipios entre septiembre y octubre de 2014 permitió observar que el tránsito por las vías es precario.

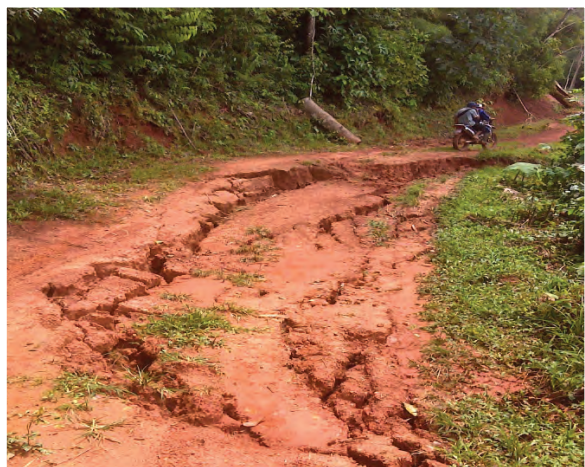
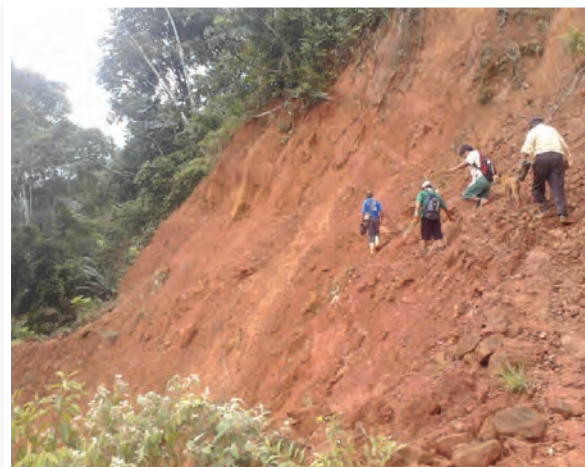
Fotografía 6.1.2 Daños en los caminos que causan pérdidas

vieron afectados debido a que no pudieron transportar su cosecha y comercializar sus productos; tampoco se pudo socorrer totalmente a la población afectada hacia un centro de salud; incluso las clases se vieron interrumpidas en un periodo considerable de tiempo, etc.

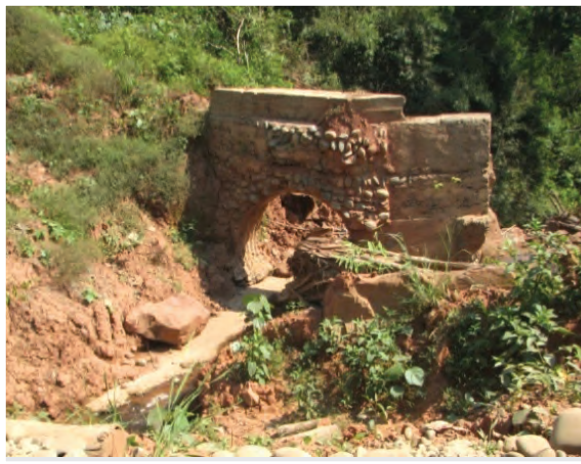
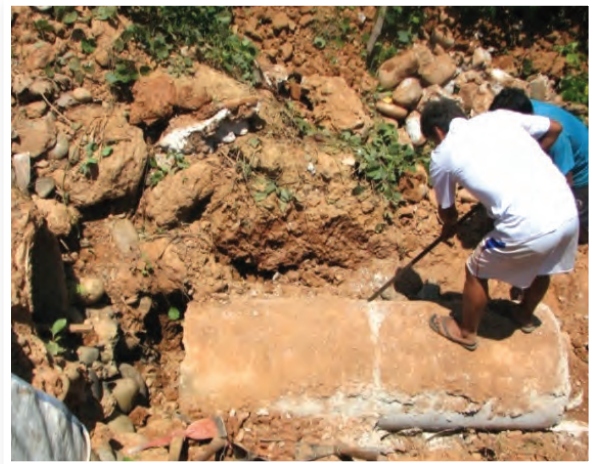
Fotografía 6.1.3 Daños en el Municipio de Alto Beni

Alto Beni. Se efectuó un reconocimiento de la ruta Piquendo – Cruce Fortaleza donde se pudo constatar daños y deslizamientos de consideración que interrumpieron el tráfico vehicular durante cuatro meses; habiendo quedado aislados, con más de treinta vehículos que no pudieron realizar el servicio de transporte, los comunarios tampoco pudieron trasladar sus productos a los mercados. Los daños, en el sector fueron la destrucción de una pasarela peatonal y la destrucción de alcantarillas.

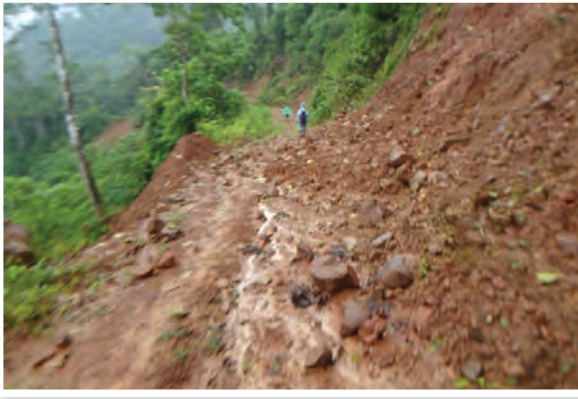
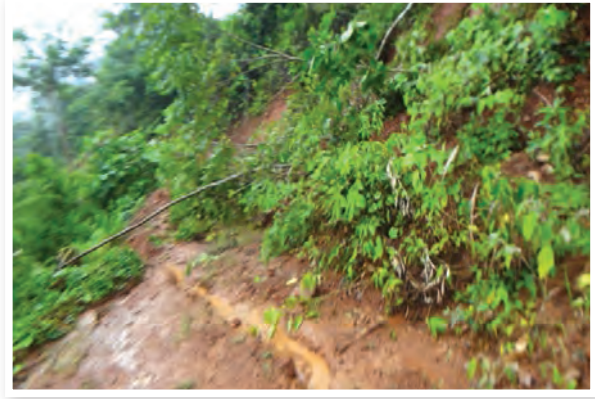
Fotografía 6.1.4 Daños en el Municipio de Palos Blancos

igual que Alto Beni, los derrumbes aislaron la ruta principal de acceso al Municipio, impidiendo el traslado de mercadería e incluso el traslado de personas a distintas localidades donde cuentan con sus cultivos.

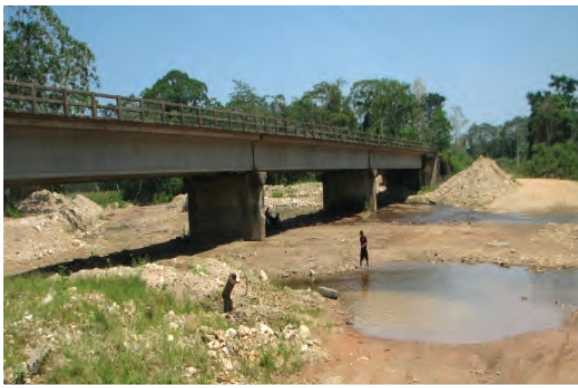
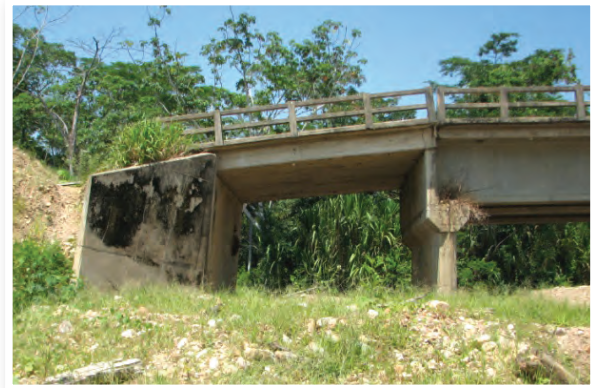
Fotografía 6.1.5 Daños en el Municipio de San Buenaventura

inclinación y hundimiento de un estribo que ha hecho que el tránsito, por ese puente, quede suspendido, debiendo los vehículos vadear el río.

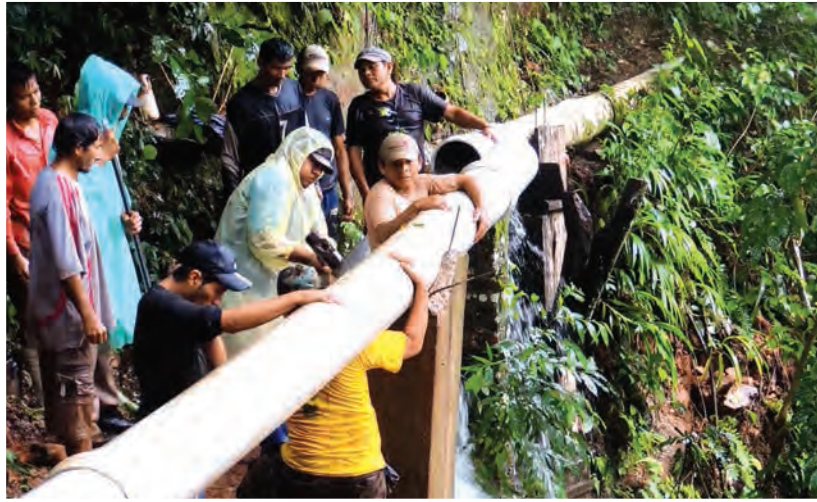
transporte de agua desde las obras de toma hacia los tanques de almacenamiento, tal como se puede observar en la siguiente ilustración.
